Undersökningar i Bällstaån och dess nedströms liggande Mälarvikar 2018–2022

Christer Lännergren

STOCKHOLM
VATTEN
OCH AVFALL

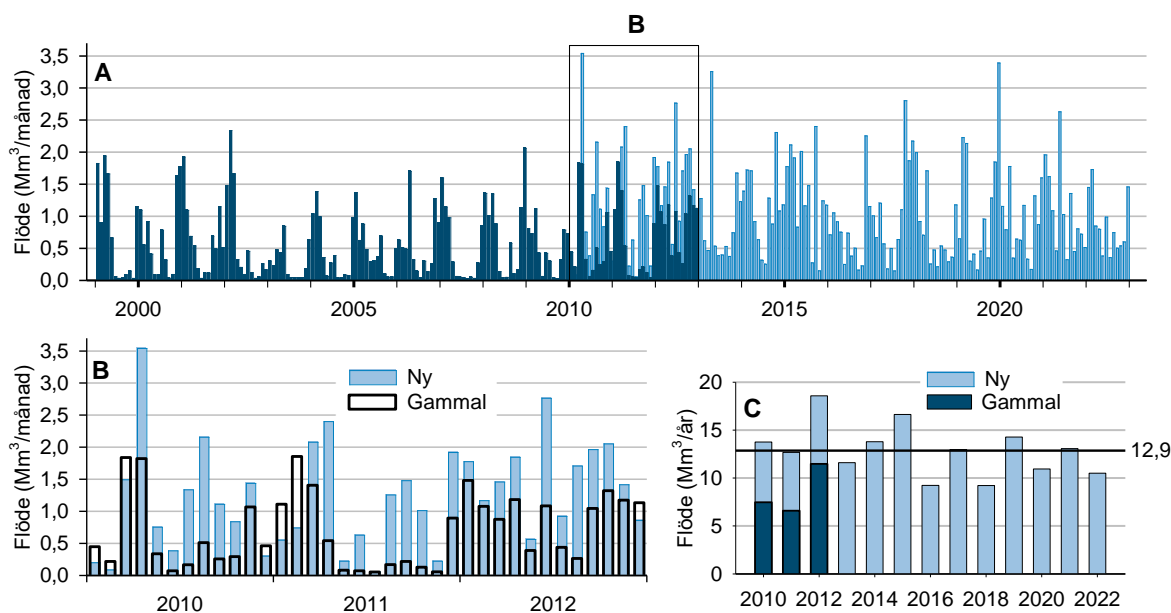
Figur 3. Flöden i Bällstaån (A) månatliga flöden med gammal modell 1999-2012 och ny modell 2010-2022, (B) överlappande period 2010-2012, och (C) årliga flöden 2010-2012 med gammal och 2010-2022 med ny modell.

Flödena i Bällstaån beräknas av SMHI med den hydrologiska modellen S-Hype. Modellen utvecklas ständigt och det finns flera versioner. I den rapport för Bällstaån som skrevs 2014³⁾ användes uppgifter från version 4 3 1, de senast tillgängliga uppgifterna är framtagna med version 5 15 0. Som framgår av Figur 3 blir de beräknade flödena mycket olika beroende på version, enligt SMHI (pers komm) ungefär 80 % högre med den nya versionen på grund av förändringar som bl.a. inneburit att avrinningen från hårdgjorda ytor gjorts om och att modellen kalibrerats mer noggrant för avrinningen från hårdgjorda och genomsläppliga ytor i tätort. Det sammanlagda flödet med den gamla modellen uppgick 2010-2012 till 25,5 Mm³, med den nya modellen 45,0 Mm³, en skillnad på 76 %

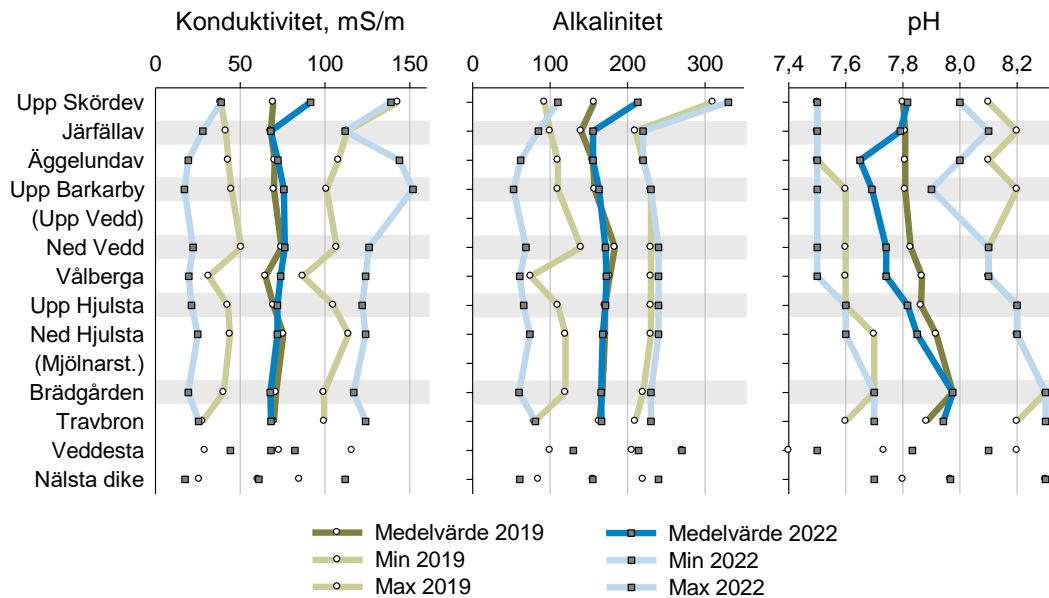
Figur 6. Konduktivitet, alkalinitet och pH i Bällstaån 2019 och 2022; medelvärden, min och maxvärden.

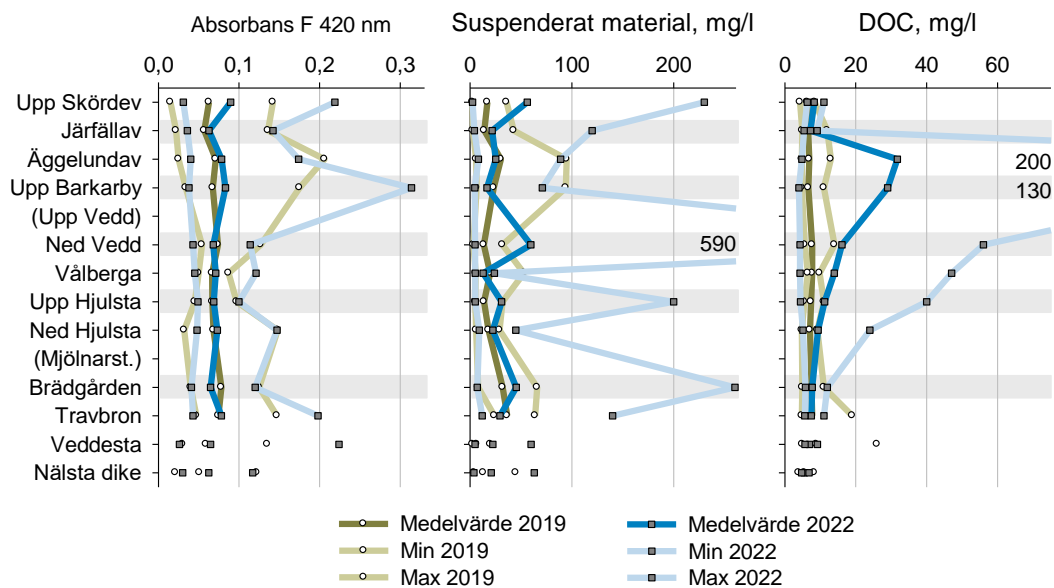
Figur 9. Absorbans, suspenderat material och DOC (löst organiskt kol) i Ballstaån 2019 och 2022; medelvärden, min och maxvärden.

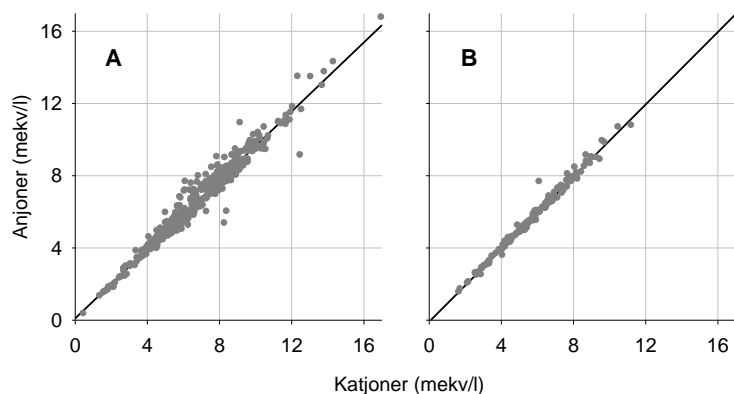
Figur 13. Samband mellan an- och katjoner, (A) Bällstaåns huvudfåra 2018-2022 och (B) SLU:s provtagningar vid Travbron 2012-2022.

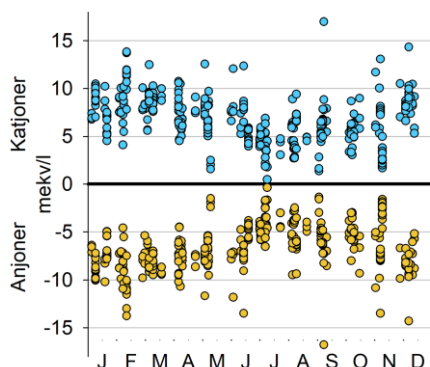
Figur 15. Summa an- respektive katjoner, förändring under året. Samtliga värden 2018-2022.

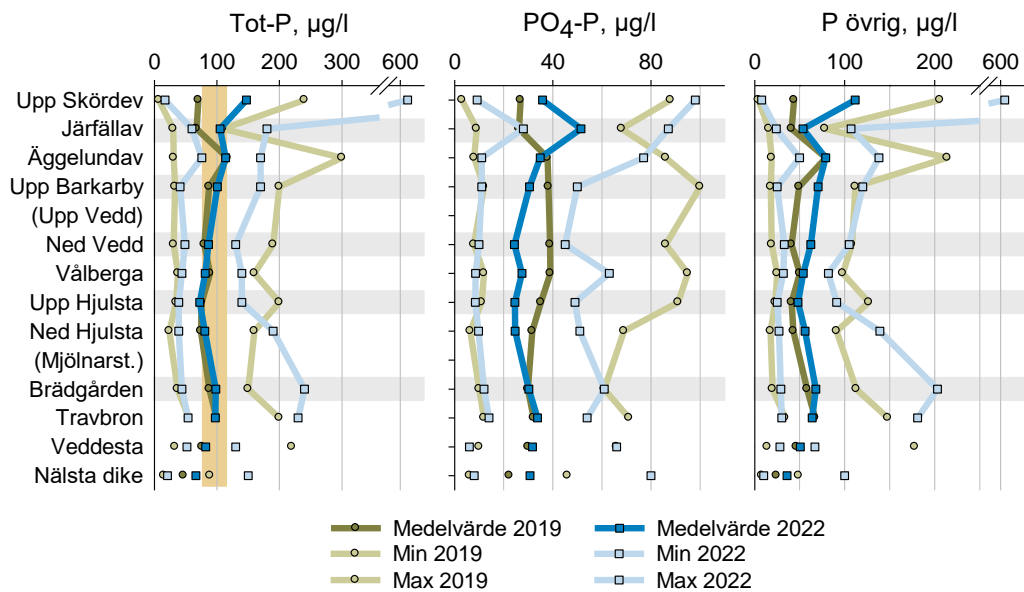
Figur 16. Totalfosfor, fosfatfosfor och övrig fosfor i Bällstaån 2019 och 2022; medelvärden, min och maxvärden. Konzentrationsområde för Otillfredsställande halt av totalfosfor (76-115 µg/l) är angivet med brun färg.

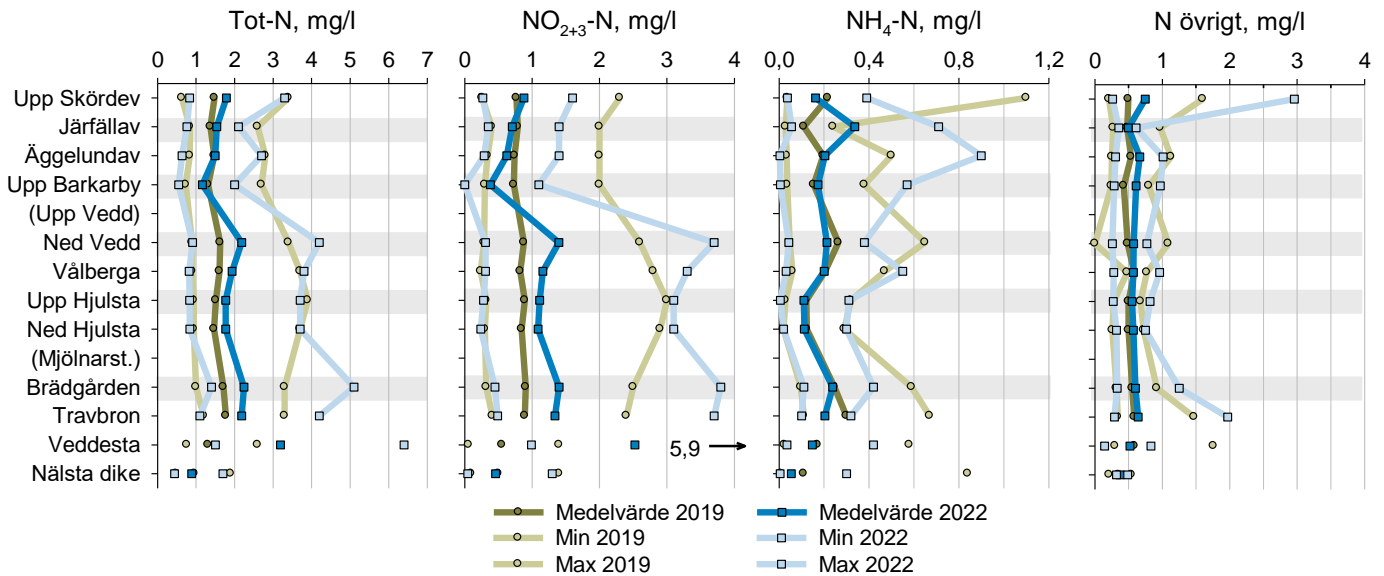
Figur 19. Totalkväve, nitrit+nitrat- och ammoniumkväve samt ”övrigt” kväve i Bällstaån 2019 och 2022; medelvärden, min och maxvärden.

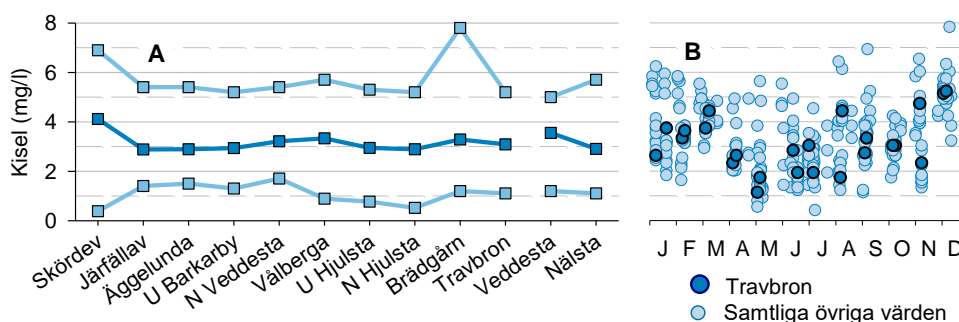
Figur 25. Kisel 2018-2022, (A) medel-, min- och maxhalter vid provpunkterna i Bällstaån och de två diken, (B) årsvariation samtliga värden.

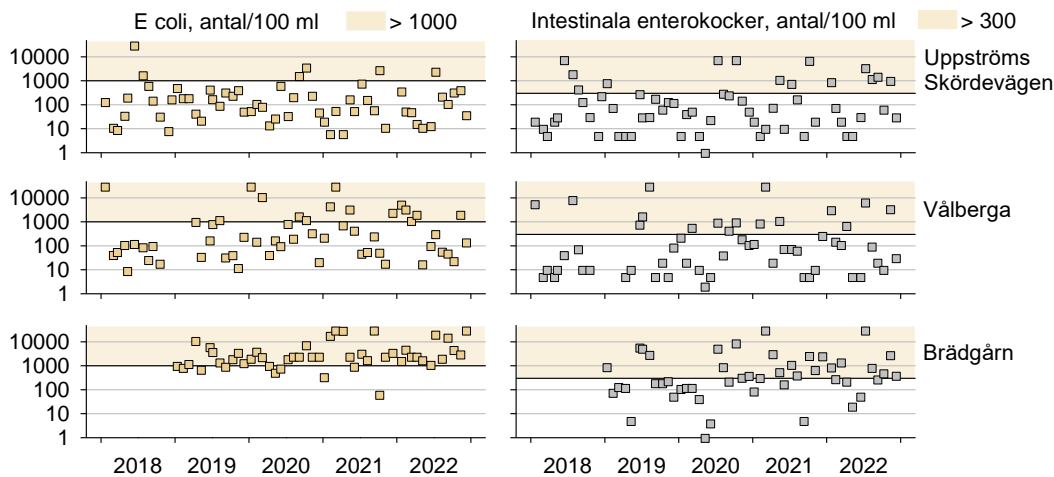
Figur 26. Antal *E. coli* 44°C och intestinala enterokocker, vid Uppströms Skördevägen och Vålberga 2018-2022 samt vid Brädgårn 2019-2022.

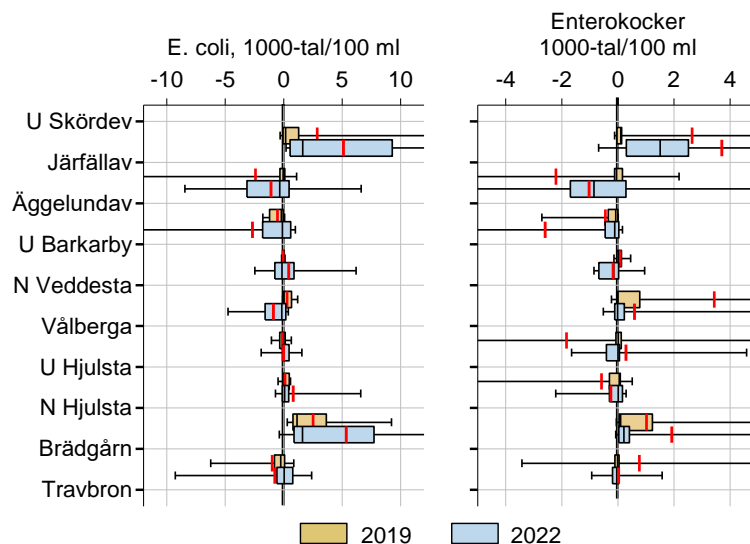
Figur 27. Förändring av antalet bakterier till närmaste nedströms lokal. Samtliga data 2019 och 2022. Röd linje = medelvärde.

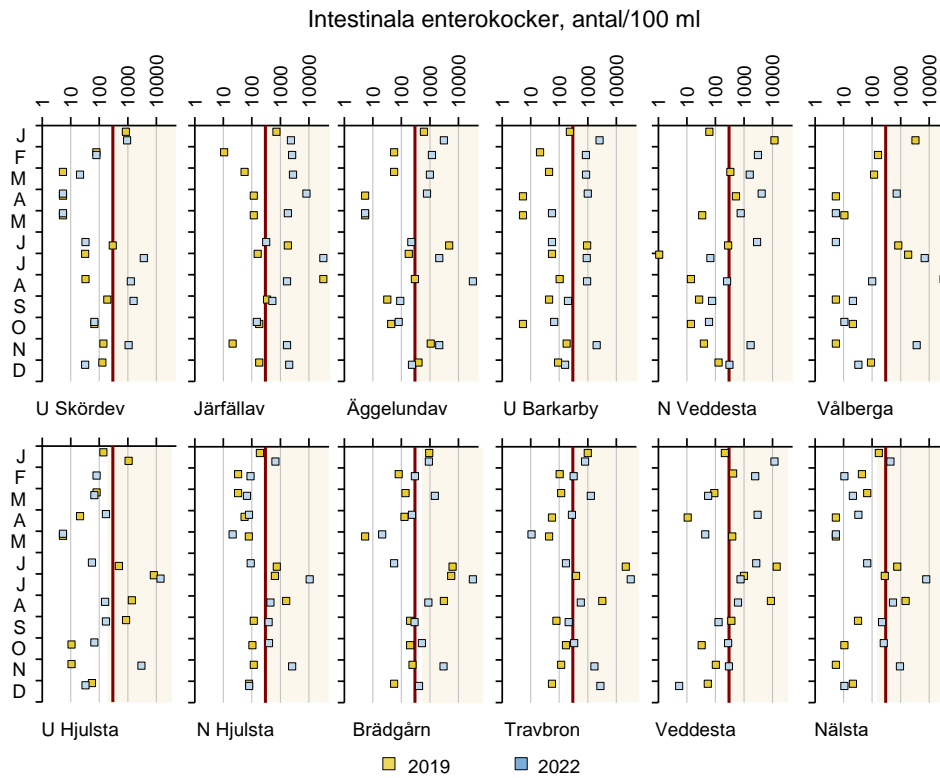
Figur 28 B. Intestinala enterokocker 2019 och 2022, månatliga provtagningar, samtliga lokaler. Mörkröd linje anger gränsen för vatten otjänligt för bad, 300/100 ml.

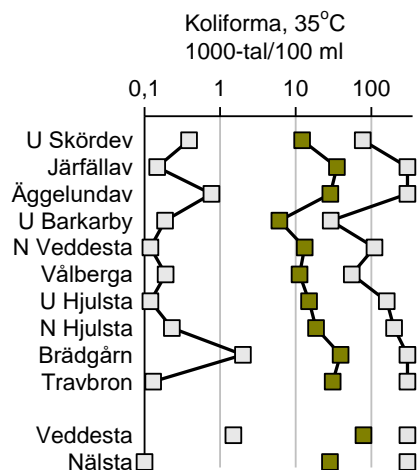
Figur 29. Koliforma bakterier, 35°C. Min, medel och maxvärden, samtliga värden 2019 och 2022.

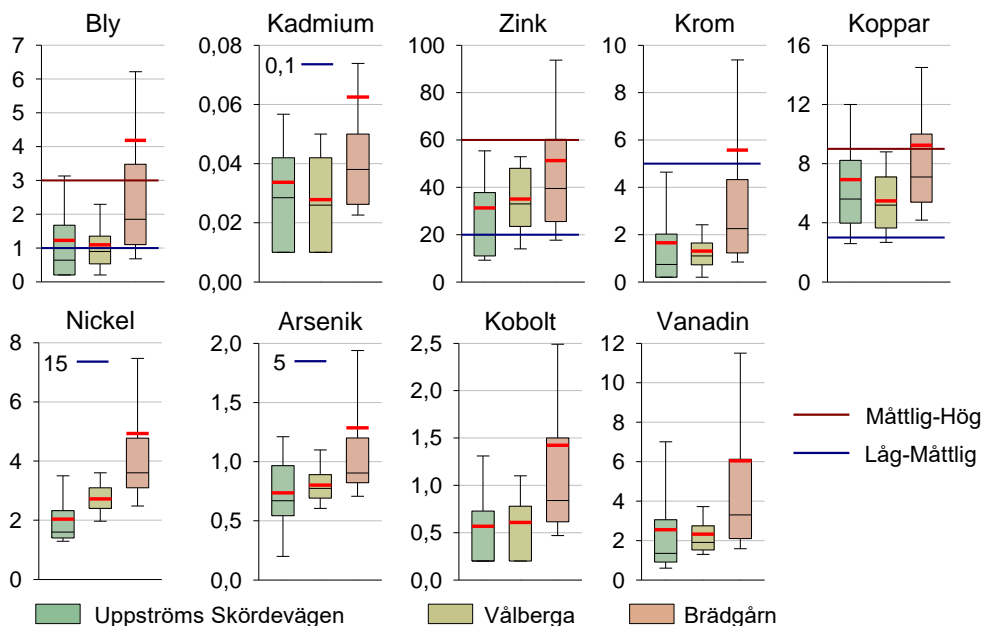
Figur 32. Metaller, ofiltrerade halter (µg/l), månatliga provtagningar vid Uppströms Skördevägen och Vålberga 2018-2022 och Brädgårn 2019-2022. 10, 25, 50 (median), 75 och 90 percentiler. Röd linje = medelvärde. Gränser är angivna för Låg till Måttlig och Måttlig till Hög halt enligt NV Rapport 4913 (1999).

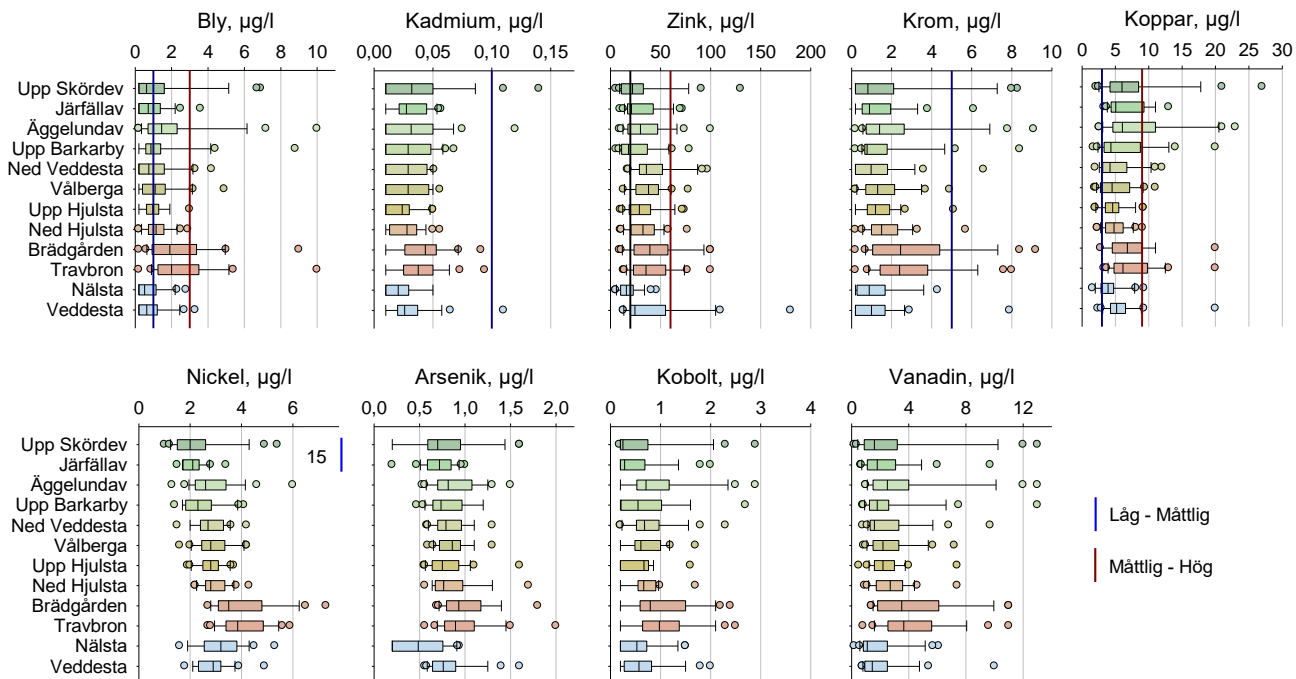
Figur 33. Metaller, ofiltrerade, µg/l. Månadsvis provtagning 2019 och 2022. 10, 25, 50 (median), 75 och 90 percentiler. Röd linje = medelvärde. Gränser är angivna för Låg till Måttlig och Måttlig till Hög halt enligt NV Rapport 4913.

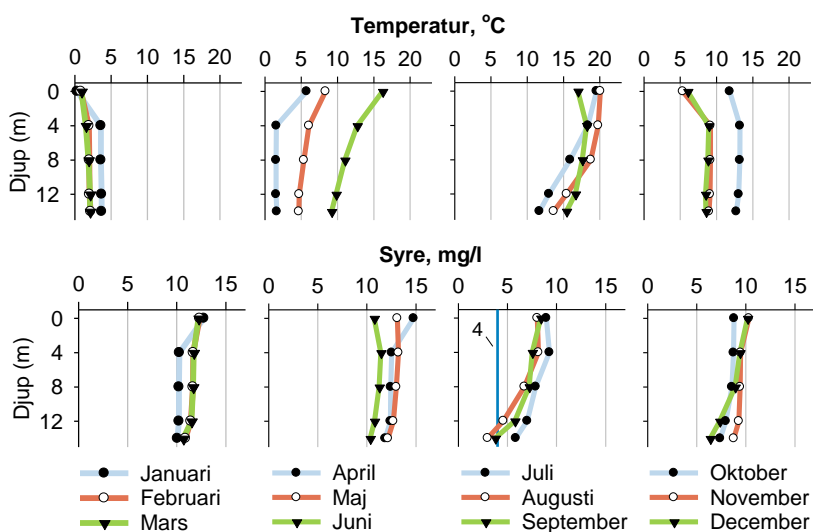
Figur 46. Ulvsundasjön, temperatur och syre på 0-14 m djup, medelvärden respektive månad 2013-2022.
